## 再 次 声 明

根据总局下发的《市场监管总局办公厅关于开展电梯鼓式制动器安全隐患专项排查治理的通知》（市监特设函〔2021〕564号），针对近期我司开展本公司配套的制动器排查工作的实际情况，现声明如下：

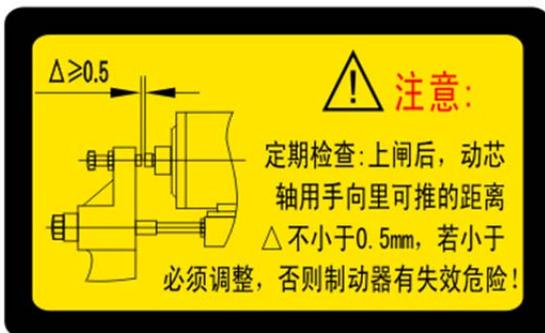
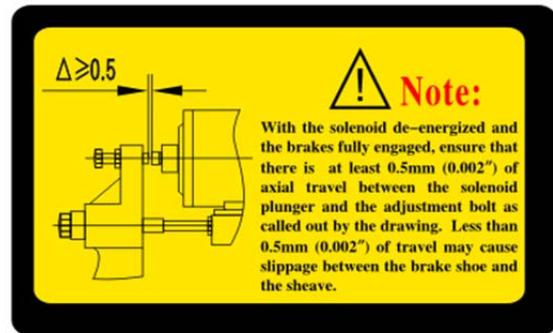
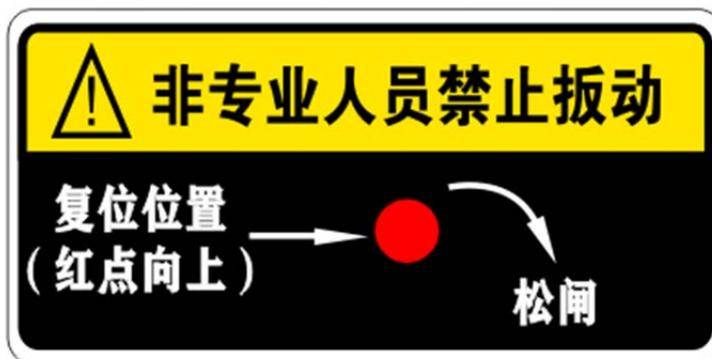
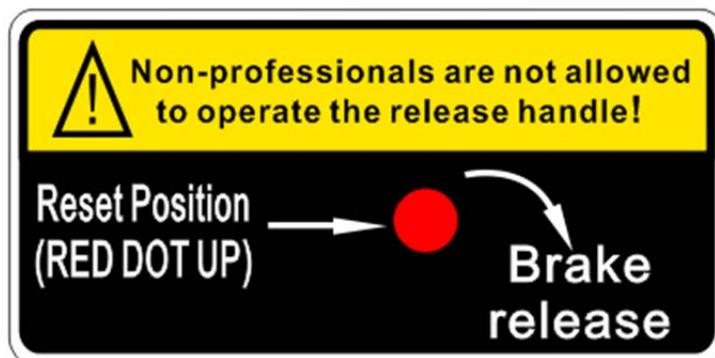
图 2

ZDQ51 的警示标贴样式见图 2；ZDQ53, ZDQ 54 的警示标贴见图 3；

为了规范和引导现场维保工作的需要，鼓式制动器出厂时已经在上面粘贴了相关的警示标贴，请分别按照下述制动器的警示要求，进行现场排查工作。如果有缺失或者字迹不清等现象，可联系我司维保售后部门。
